Modell der Diesellokomotive BR 216  
**81873**

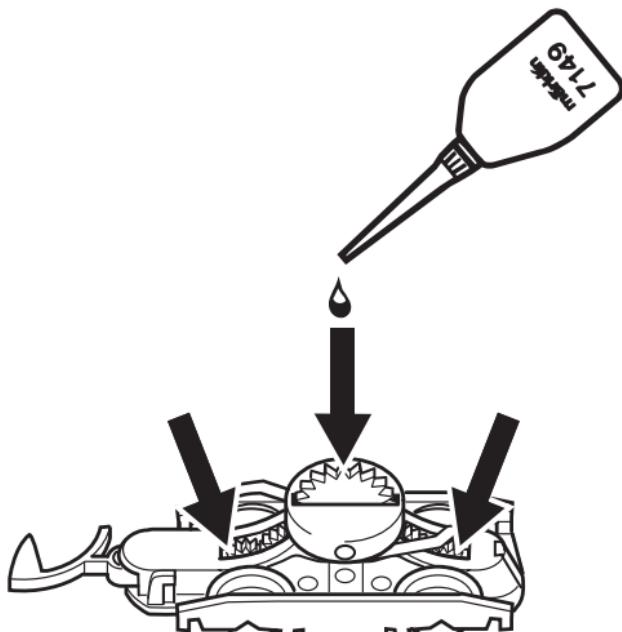
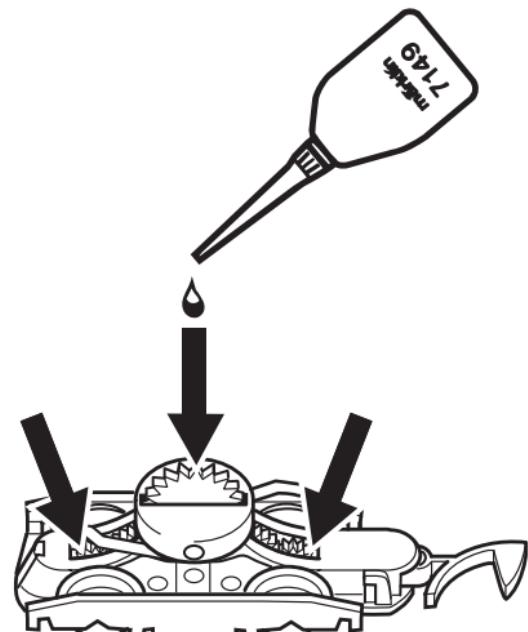
- Nur sparsam ölen (max. 1 Tropfen). Zuviel Öl führt häufig zum Verschmieren der Kollektoren und damit zur Beschädigung des Ankers.
- Oil sparingly (max. 1 drop). Too much oil frequently causes the commutator to become dirty and thereby leads to damage to the armature.
- Lubrifiez en très petite quantité (1 goutte max.). Trop d'huile entraîne souvent l'encrassement du collecteur et à des dommages à l'induit.
- Slechts spaarzaam oliën (max. 1 druppel). Te veel olie leidt vaak tot versmeren van de collector en daarmee tot beschadiging van het anker.

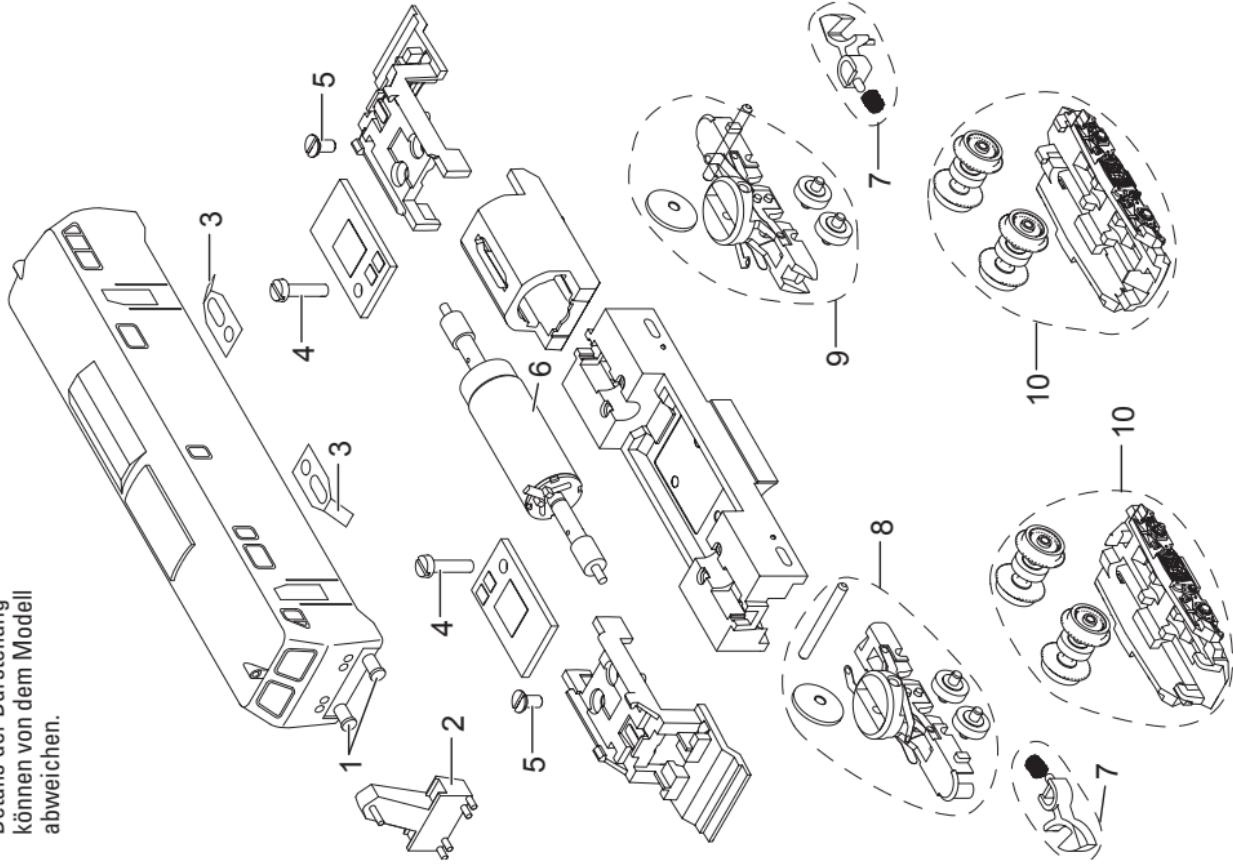
1 Puffer	E167 989	Einige Teile werden nur ohne oder mit anderer Farbgebung angeboten.
2 Beleuchtungseinheit	E163 372	Teile, die hier nicht aufgeführt sind, können nur im Rahmen einer Reparatur im Märklin-Reparatur-Service repariert werden.
3 Kontaktfeder	E268 100	Details der Darstellung können von dem Modell abweichen.
4 Schraube	E785 190	
5 Schraube	E785 550	
6 Motor	E288 467	
7 Kupplung	E166 264	Several parts are offered unpainted or in another color.
8 Getriebegehäuse vorn	E268 081	Parts that are not listed here can only be repaired by the Märklin repair service department.
9 Getriebegehäuse hinten	E268 082	
10 Drehgestellrahmen, Radsätze	E183 796	Details in the image may differ from the model.
<b>Gepäckwagen, Abteilwagen</b>		
Drehgestell (kurzer Haken)	E257 134	Certains éléments sont proposés uniquement sans livrée ou dans une livrée différente.
Drehgestell (langer Haken)	E215 885	Les pièces ne figurant pas dans cette liste peuvent être réparées uniquement par le service de réparation Märklin.

Radsatz	E215 721	Sur le dessin, certains détails peuvent différer du modèle.
Kupplung	E241 685
