Modell der Diesellokomotive V 270.09

88205

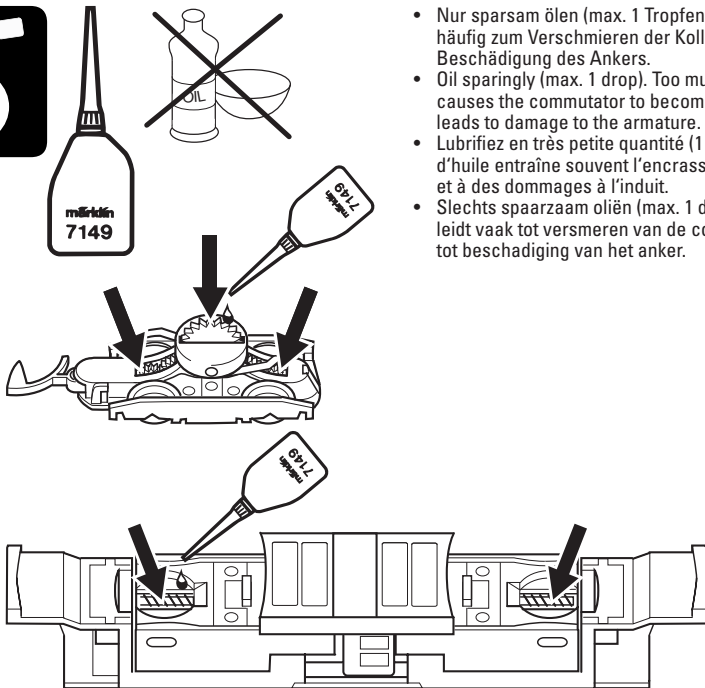
- Nur sparsam ölen (max. 1 Tropfen). Zuviel Öl führt häufig zum Verschmieren der Kollektoren und damit zur Beschädigung des Ankers.
- Oil sparingly (max. 1 drop). Too much oil frequently causes the commutator to become dirty and thereby leads to damage to the armature.
- Lubrifiez en très petite quantité (1 goutte max.). Trop d'huile entraîne souvent l'encrassement du collecteur et à des dommages à l'induit.
- Slechts spaarzaam oliën (max. 1 druppel). Te veel olie leidt vaak tot versmeren van de collector en daarmee tot beschadiging van het anker.

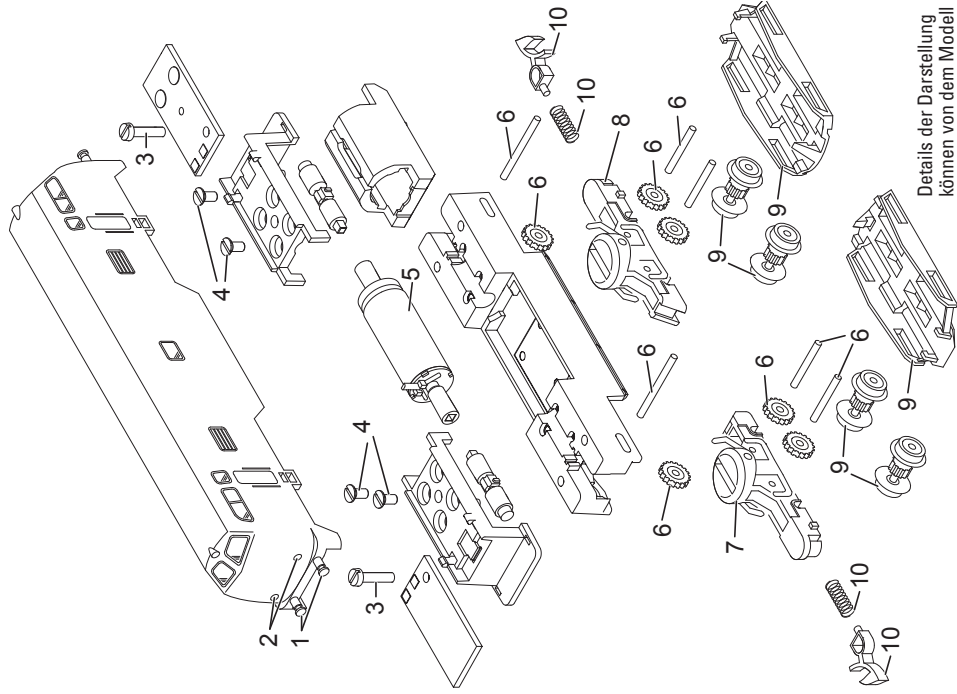
1 Puffer	E343 607
2 Beleuchtungseinheit	E327 927
3 Schraube	E785 190
4 Schraube	E785 550
5 Motor	E279 651
6 Getriebeteile	E167 298
7 Getriebegehäuse vorn	E266 980
8 Getriebegehäuse hinten	E266 990
9 Radsätze/Blende	E335 117
10 Kupplung	E166 264

Details der Darstellung
können von dem Modell
abweichen.
