Überprüfung und Austausch der Sicherung eines Traxxas-D/C-Ladegeräts

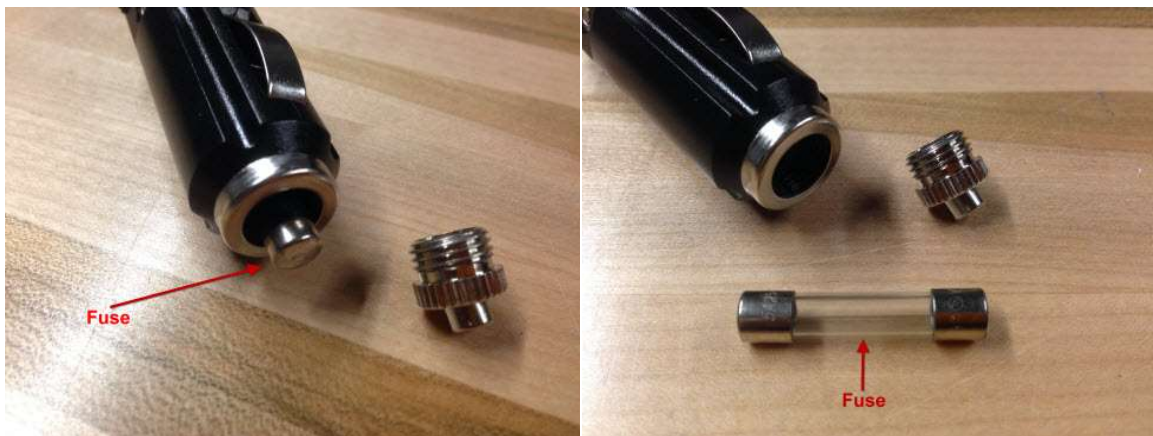
1. Schrauben Sie das Ende des Gleichstromsteckers ab.
2. Nehmen Sie die Sicherung heraus. Hinweis: Achten Sie darauf, dass die Kappe am Ende des Ladegeräts zusammenbleibt. Achten Sie auch auf die Feder, die sich am anderen Ende der Sicherung im Ladegerät befindet.

3. Setzen Sie eine neue 5A Buss-Sicherung ein. Wenn die Sicherung in Ordnung ist, setzen Sie die Sicherung wieder ein. Hinweis: Achten Sie darauf, die Feder in das Ladegerät einzusetzen, bevor Sie die Sicherung einsetzen.
4. Schrauben Sie das Ende des Gleichstromsteckers wieder an.
